## CAPÍTULO 19

# ESTUDO DE CASO DA UTILIZAÇÃO DE LODO DE ETA DE CICLO COMPLETO COMO MATERIAL DE RECOBRIMENTO EM ATERRO SANITÁRIO EM APARECIDA DE GOIÂNIA (GO)

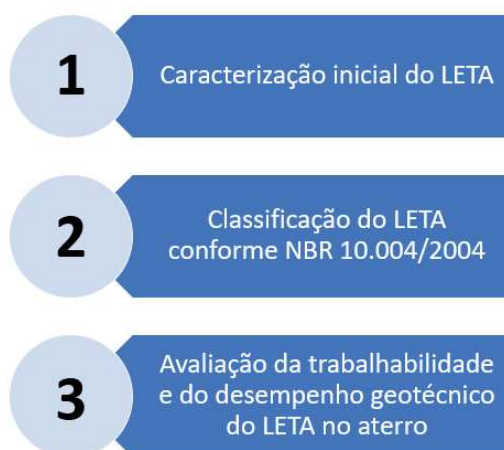
Este trabalho pode ser classificado como uma pesquisa exploratória do tipo estudo de caso. A metodologia utilizada foi constituída de três etapas principais, conforme fluxograma apresentado na figura 1.

**Figura 1: Fluxograma da metodologia utilizada.**

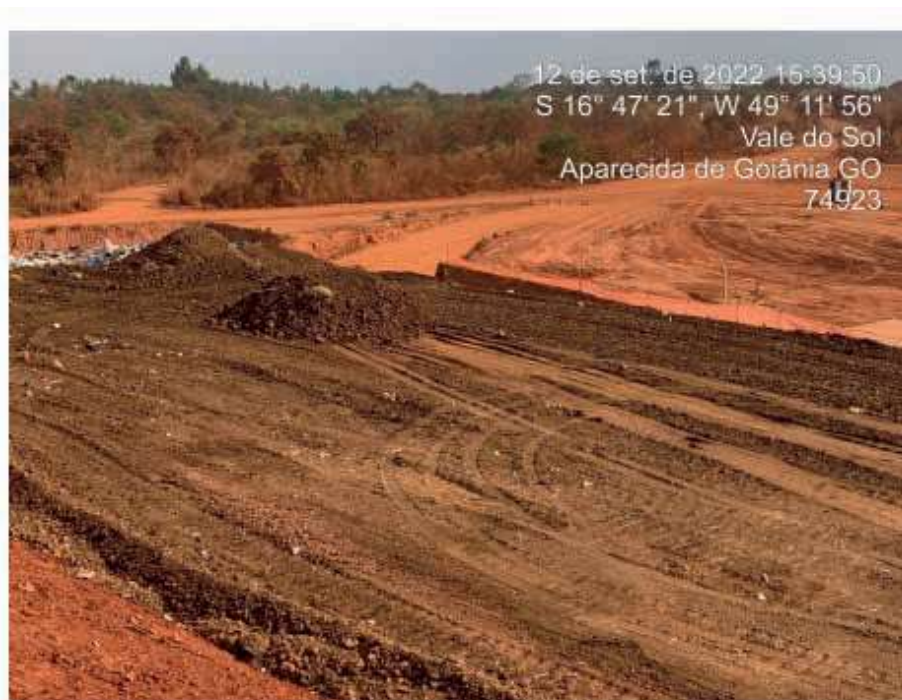
A figura 2 ilustra o LETA disposto como material de recobrimento, permitindo observar que ele apresentou boa trabalhabilidade, sem desvantagens que pudessem inviabilizar o seu uso.

Figura 2: LETA utilizado como material de recobrimento.

Com relação a trabalhabilidade do material, foi observado em campo que o LETA se comporta como solo oriundo de escavação, que também é utilizado para o recobrimento dos resíduos.

No tocante a trabalhabilidade do material, observou-se, que seu comportamento é semelhante ao solo anteriormente utilizado no recobrimento dos resíduos. Não houve nenhum entrave quanto ao espalhamento do material, realizado com o trator de esteira.

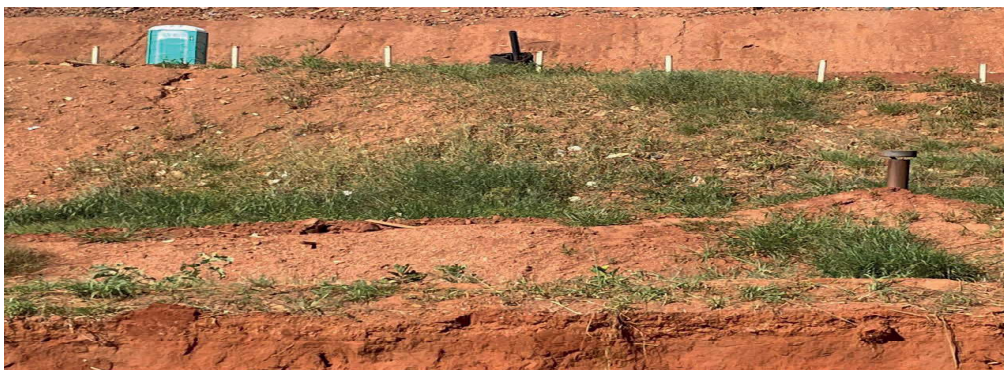
Porém, no período de alta pluviosidade, observou-se que o LETA disposto sobre o platô (local de tráfego dos caminhões) se assemelha a uma pasta, dificultando a movimentação dos veículos. Em contrapartida, seu uso nos taludes provisórios foi importante na contenção de erosões, vez que ocorreu o crescimento de gramíneas nos taludes recobertos com o LETA (figuras 3 e 4), formando uma barreira hidráulica.

Figura 3: Talude com recobrimento de LETA apresentando o crescimento de gramíneas.

Possivelmente, esse desenvolvimento de plantas se deu pelas características geotécnicas mínimas e concentração de micronutrientes (N, P, K) do LETA.

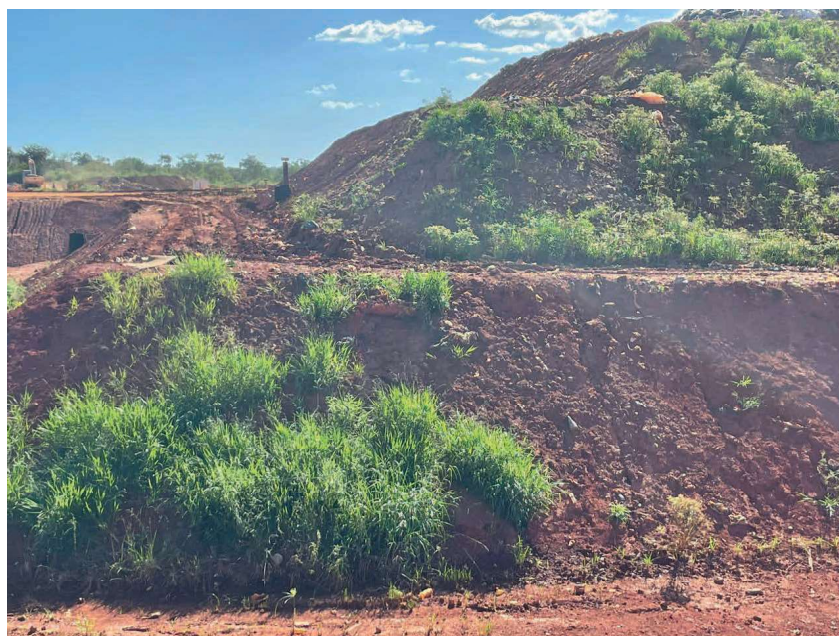
Figura 4: Talude com recobrimento de LETA apresentando o crescimento de gramíneas.
